Mercedes-Benz E 400

Генерирано на 11.09.2026 г.

VIN: WDD2130231A738717

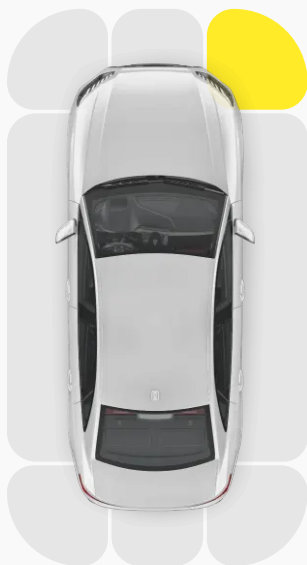
Предна дясна част / Броня

**1501 € – 2000 €**

Много ниски

3% от стойността на превозното средство по това време

Система на окачване

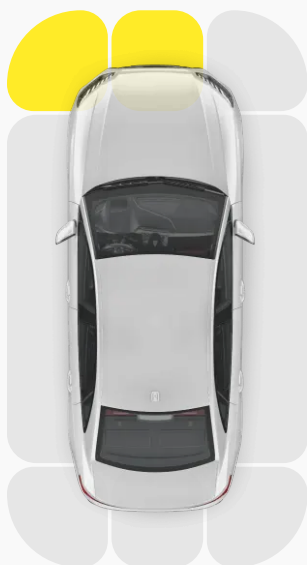
Предна лява част / Броня

Предна част / Броня

**501 € – 750 €**

Много ниски

Външни части на автомобила

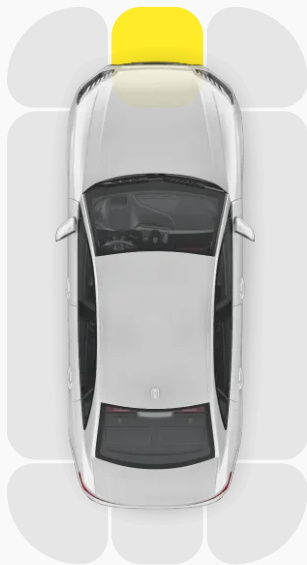
Предна част / Стъкло

**751 € – 1000 €**

**Много ниски**

Стъкло

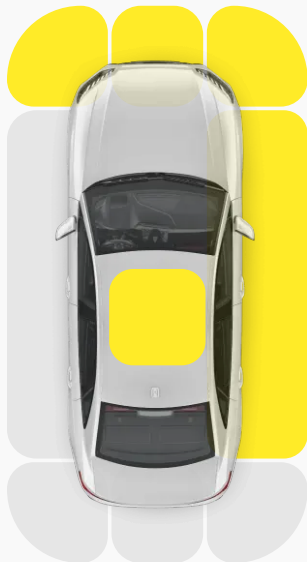
Предна лява част / Броня

Предна част / Броня

Предна дясна част / Броня

Дясна част / Предна врата

Покрив / Конструкция

**6501 € – 7000 €**

**Ниски**

16% от стойността на превозното средство по това време

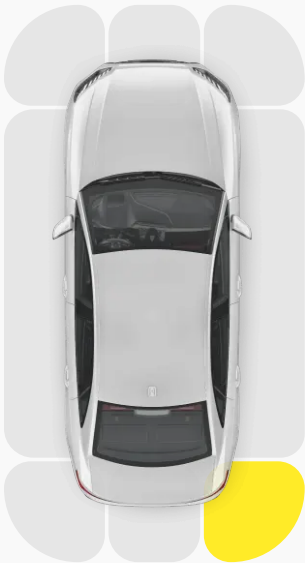
Задна дясна част / Броня

251 € – 500 €

Много ниски

Външни светлини

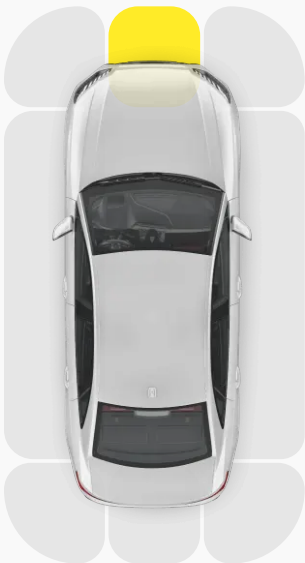
Предна част / Стъкло

751 € – 1000 €

Много ниски

Стъкло

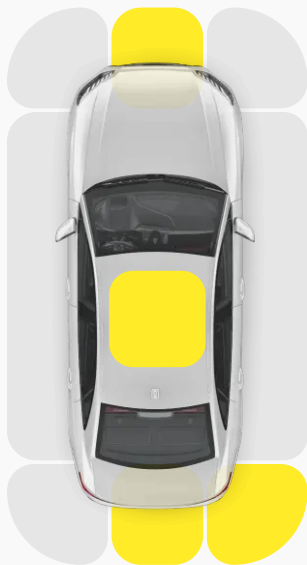
Предна част / Броня

Задна част / Броня

Задна дясна част / Броня

Покрив / Конструкция

**2501 € – 3000 €**

**Много ниски**

Външни части на автомобила
